안전난간 및 지붕 위험방지

제1편 총칙

제2장 작업장 제13조, 제45조

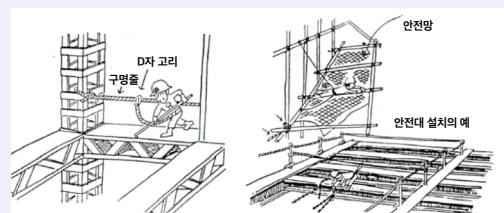
1 | 추락방호망 설치 : 추락방호망 설치 등 작업시 안전대 착용

- 작업면으로부터 망의 설치지점까지의 수직거리는 10미터 미만
- 수평으로 설치하고 방망의 중앙부 처짐은 방망의 짧은 변 길이의 12%이상이 되어야 함
- 추락방호망의 길이 및 나비가 3m를 넘는 것은 3m 이내마다 같은 간격으로 테두리로프와 지지점을 달기로프로 결속
- 추락방호망과 구조물 사이는 최대간격 10cm이하로 설치
- 추락방호망의 하부는 바닥면에서 충분한 높이로 설치

2 | 안전대 부착설비 설치 및 안전대 착용

- 지붕 구조에 맞는 안전대 부착설비를 설치
- 근로자에게 안전대를 착용하도록 조치

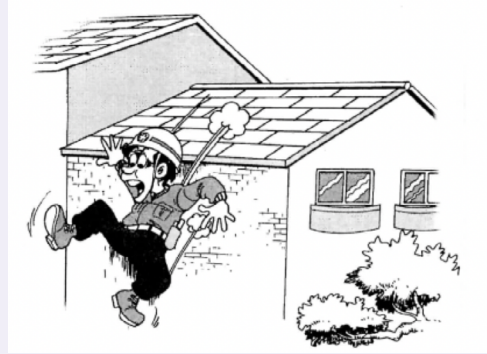
〈경사지붕 위에서 작업상태 파악 중 추락〉

’02.10월 강원도 고성군
00종합건설 주택공사 현장에서
피재자가 5층 옥상 경사지붕
위에서 아스팔트 싱글 작업상태를
살펴보던 중 높이 약 18.2m 아래
바닥으로 추락하여 사망

- 지붕공사 미완료 시점에 외부 비계를 해체한 상태로 작업
- 안전대 부착설비 미설치 및 안전대 미착용

- (안전난간대 설치) 옥상 등 작업 시 비계 등 안전난간을 설치
- (안전대 착용) 안전난간을 설치하기 어려운 경우 안전대 착용
